# ANCETILE

## Grand Banks 48 Motor Yacht

# Charpenterie de marine

## Réfection du bloc d'étambot

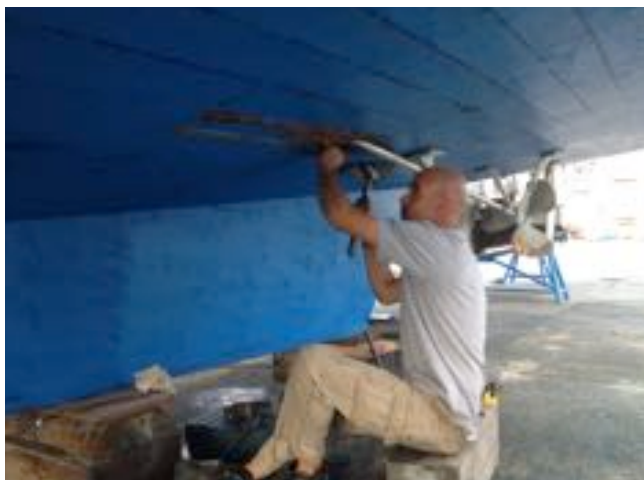
*Javier Rendo, le charpentier, démonte les plaques en bronze pour les donner à refaire à neuf par le ferronnier du chantier.*

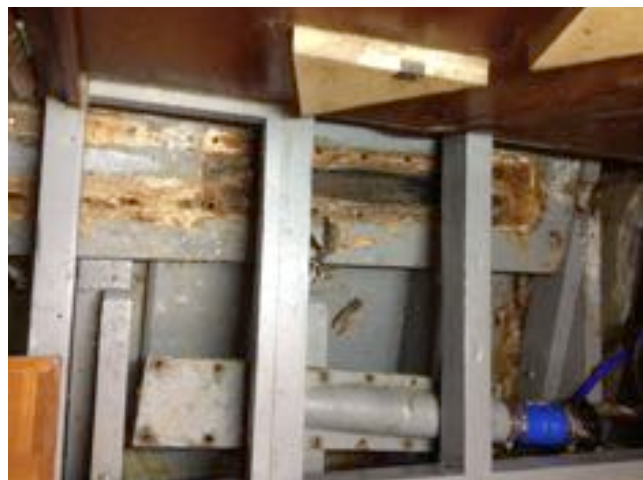
À part cette fissure traversante et quelques points où le bois avait subi un peu d'électrolyse autour des fixations du tube d'étambot, rien de bien grave. Il est impressionnant de constater qu'après 40 ans au contact de l'eau ce bloc est encore dur comme de l'acier. Le charpentier me proposa de réparer les parties abîmées plutôt que de tout remplacer, n'ayant aucune certitude de trouver aujourd'hui un bois de cette qualité et de cette densité. Il est vrai qu'au moment de sa construction le chantier disposait de billes de bois d'une qualité incomparable.

*Le tube d'étambot déposé laisse apparaître le bloc et permet d'évaluer si il devra être changé ou réparé. Dans le prolongement du tube d'étambot, le presse étoupe à joint céramique.*

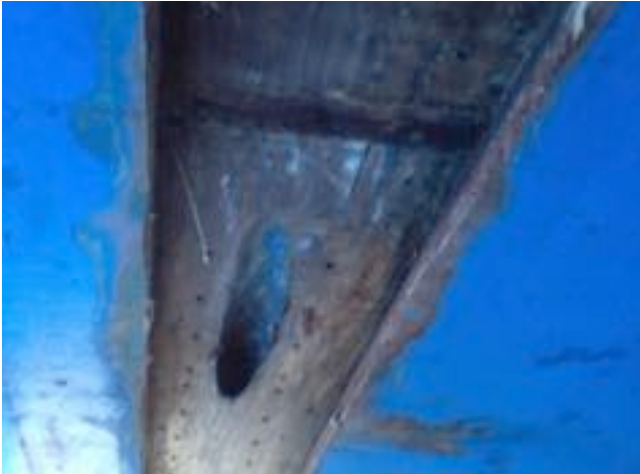
*Le bloc vu du dessous après démontage du bordé.*

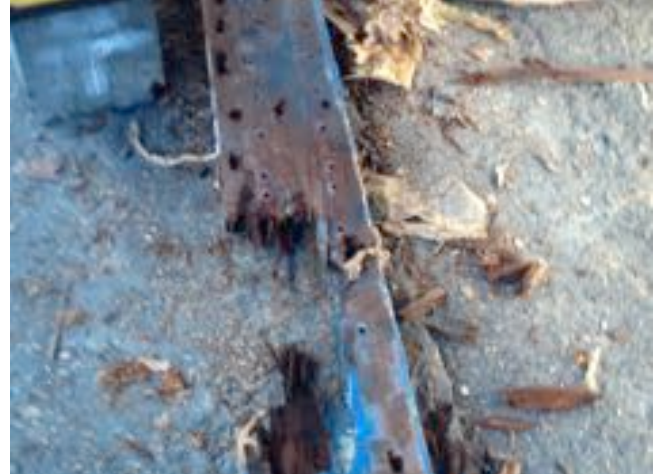
*Le bordé déposé laisse apparaître une partie de bois mou.*

Les parties abîmées ont été retirées et des inserts de bois ont été collés selon une technique qui fait que le bloc est maintenant encore plus solide qu'à l'origine.

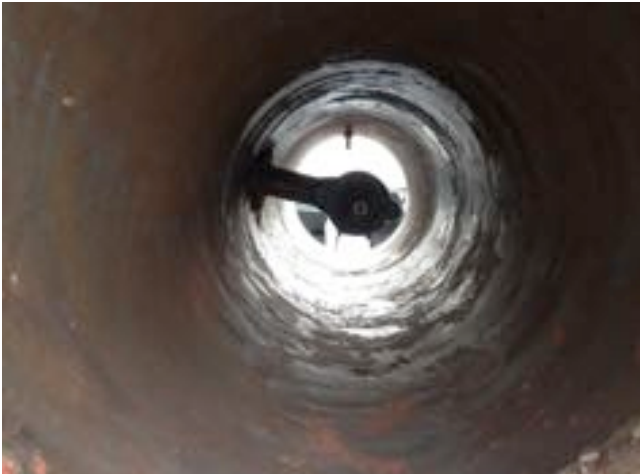
J'ai profité de ce mois à terre, pour faire sabler de nouveau le tube en acier du propulseur d'étrave afin de contrôler sa surface. Une fois mis à nue des résines et peintures successives depuis quatre ans, le métal ne présente aucune nouvelle corrosion, alors qu'en 2011 nous avions eu peur de devoir le remplacer. Un spécialiste des soudures à froid finira de lisser sa surface avant de la protéger avec une peinture époxy bi-composants.

*Le tube du propulseur après sablage permet un contrôle rigoureux de l'état de surface : RAS*

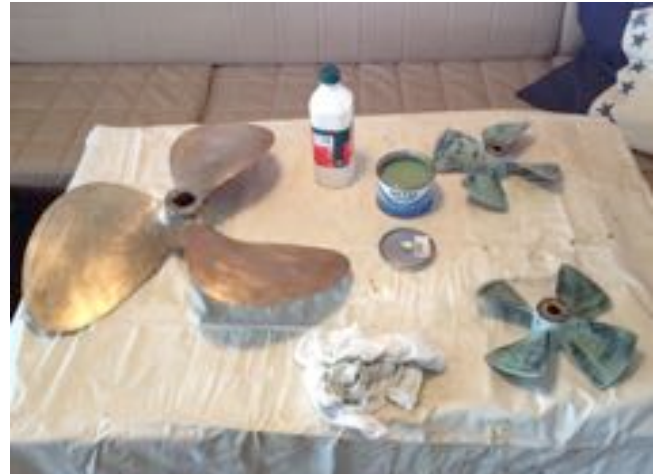
*Les hélices sont comme chaque année traitées au VELOX : Testé et Approuvé!*

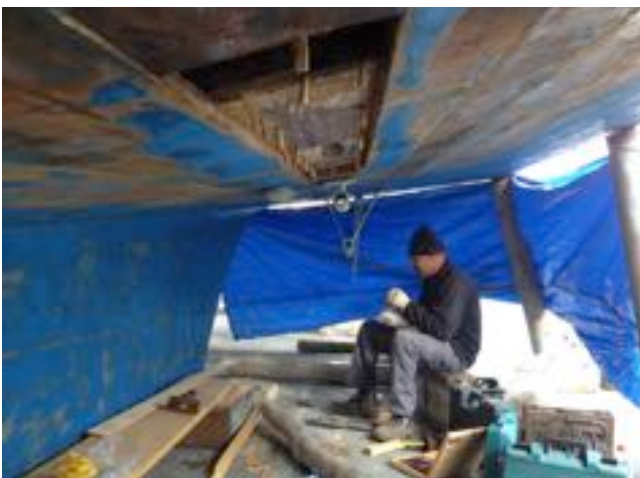
*Reprise des parties abimées par des inserts.*

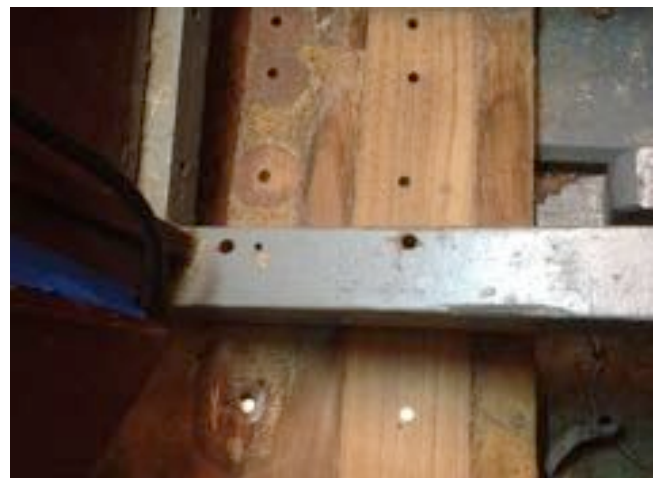
*Idem sur la partie supérieure.*
