# ANCETILE

## Grand Banks 48 Motor Yacht

# Charpenterie de marine

## Réfection du bloc d'étambot

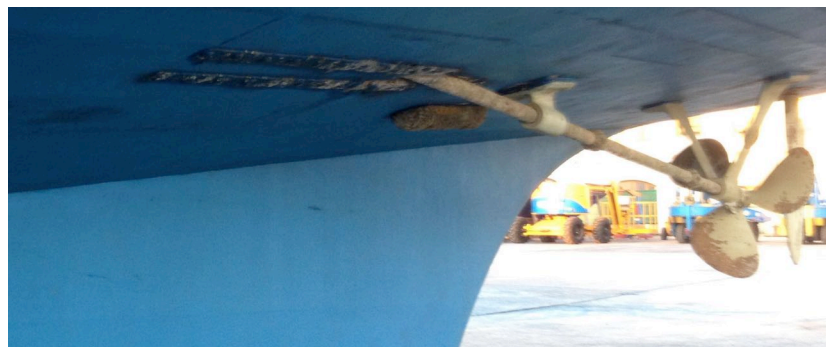
À part cette fissure traversante et quelques points où le bois avait subi un peu d'électrolyse autour des fixations du tube d'étambot, rien de bien grave. Il est impressionnant de constater qu'après 40 ans au contact de l'eau ce bloc est encore dur comme de l'acier. Le charpentier me proposa de réparer les parties abîmées plutôt que de tout remplacer, n'ayant aucune certitude de trouver aujourd'hui un bois de cette qualité et de cette densité. Il est vrai qu'au moment de sa construction le chantier disposait de billes de bois d'une qualité incomparable.

Les parties abîmées ont été retirées et des inserts de bois ont été collés selon une technique qui fait que le bloc est maintenant encore plus solide qu'à l'origine.

Le bordé de coque a été changé sur une grande longueur de façon à être solidaire de plusieurs couples. Une

visserie neuve en bronze a été spécialement commandée pour utiliser les mêmes techniques qu'à l'origine.
